# HANDLEIDING VOOR HOEVE-EIGENAARS

ZELF AAN DE SLAG  
MET JE KEMPENSE HOEVE

DEEL I: LEES DE HOEVE

# HANDLEIDING VOOR EIGENAARS

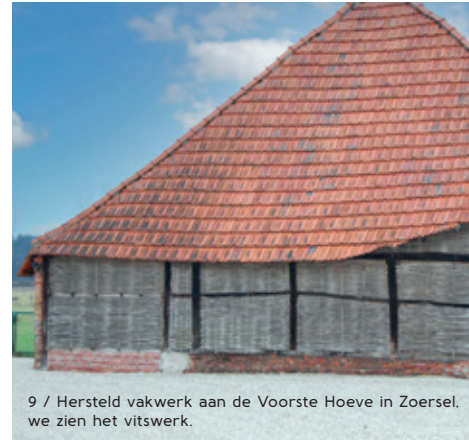
9 / Hersteld vakwerk aan de Voorste Hoeve in Zoersel, we zien het vitswerk.

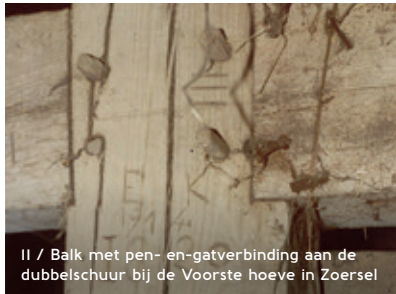
11 / Balk met pen- en-gatverbinding aan de dubbelschuur bij de Voorste hoeve in Zoersel

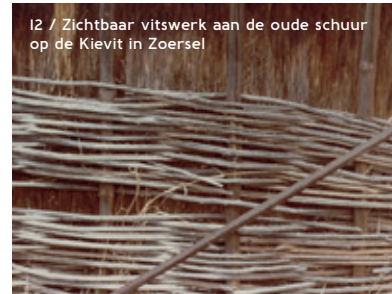
12 / Zichtbaar vitswerk aan de oude schuur op de Kievit in Zoersel

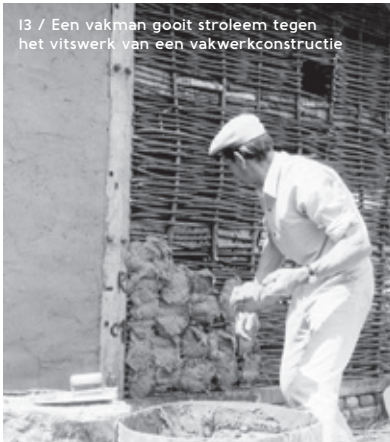
13 / Een vakman gooit stroleem tegen het vitswerk van een vakwerkconstructie

Tegen het vitswerk bracht de 'lemer' of 'plakker' (in het dialect 'plekker') een dikke laag vochtige leem aan, gemengd met gehakt stro, gras of koeienhaar en paardenurine. Dat zorgde ervoor dat de leem niet ging barsten na uitdroging. Eerst zette de plakker een grondlaag grove leem en

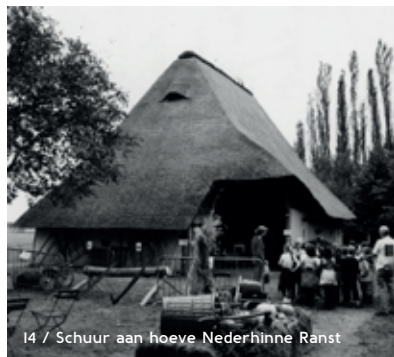
14 / Schuur aan hoeve Nederhinne Ranst

Van de 219 hoeses in de inventaris van het CAG is er slechts bij 9 hoeses vakwerk terug te vinden. Een uniek exemplaar is de schuur die bij de Kiekenhoeve in Essen staat. Vandaag is dat het Karrenmuseum. De schuur stond oorspronkelijk op een andere plek en werd in 1976 helemaal afgebroken, verhuisd en opnieuw opgebouwd. Ook de zogenaamde Boerenkrijgsschuur uit 1501 bij Hoeve Nederhinne in Ranst werd

verhuisd en helemaal heropgebouwd op de huidige plek.

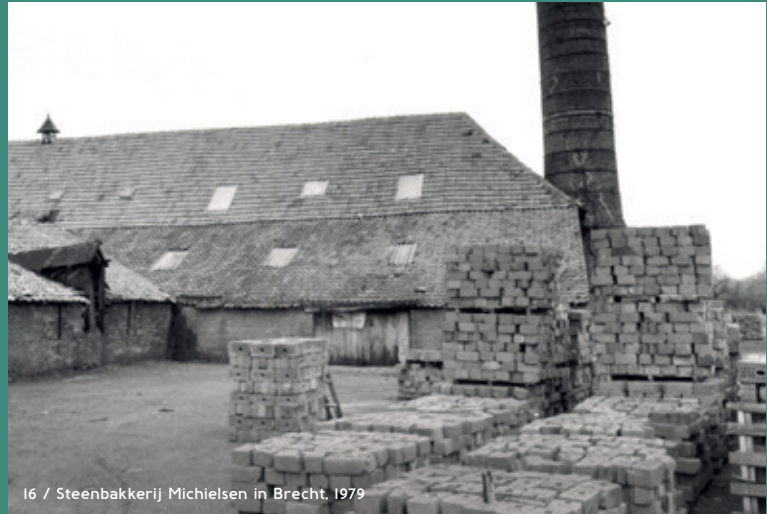
16 / Steenbakkerij Michielsens in Brecht, 1979

Bakstenen werden vroeger ter plekke gebakken. Alleen al bijvoorbeeld Sint-Lenaarts (Brecht) telde op het einde van de 19de eeuw zes steenbakkerijen. De boeregezinnen konden dat bouw materiaal dus vrij lokaal kopen.

Anderen bakten zelfgedolven klei of leem in 'veldovens', tijdelijke ovens die letterlijk in het veld gebouwd werden. De beste stenen dienden voor de gevels. De misbakfels – zwart gebakken of "gesinterde" stenen – waren nuttig als fundering, als vuurvaste hardvloer en om decoraties of jaartallen in het gevelmetselwerk te zetten. Doffe, slecht doorbakken stenen waren nog goed genoeg voor de binnenmuren.

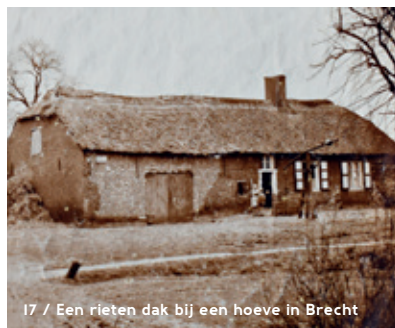
17 / Een rieten dak bij een hoeve in Brecht

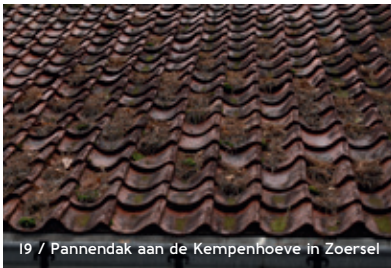
19 / Pannendak aan de Kempenhoeve in Zoersel

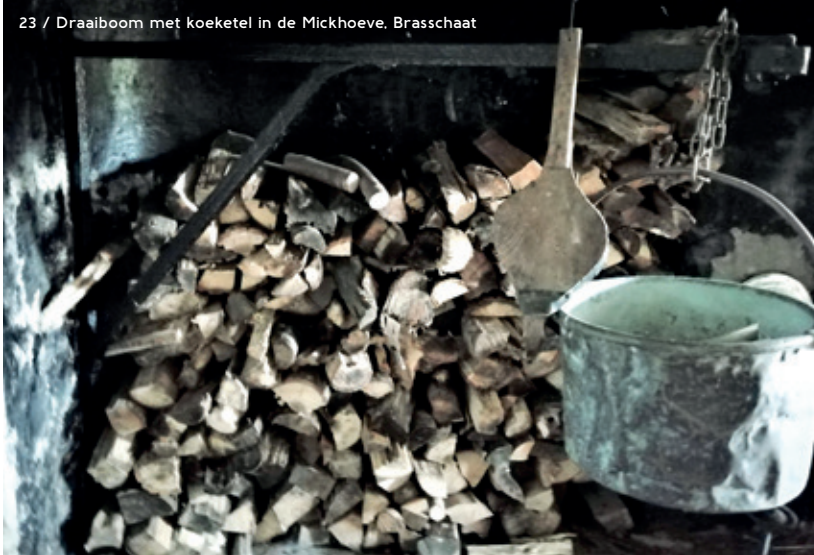
23 / Draaiboom met koeketel in de Mickhoeve, Brasschaat

De boerin maakte ook de eigen boerenmaaltijden klaar in een kleinere ketel boven de open haard. De plattebuiskachel, beter bekend als 'Leuvense stoof', werd pas verspreid vanaf het einde van de 19de eeuw en bij arme boerengezinnen nog later.

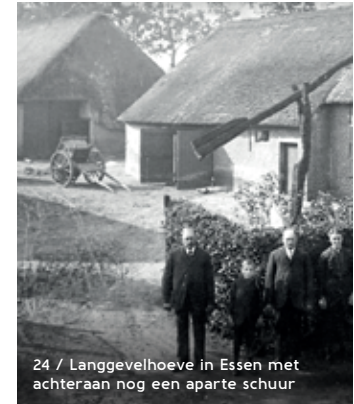
24 / Langgevelhoeve in Essen met achteraan nog een aparte schuur

Wanneer het boerenbedrijf groeide, was de langgevelhoeve niet meer altijd de meest efficiënte hoevevorm. Als de stallen bijvoorbeeld groter werden, was het interessanter om de verschillende functies in afzonderlijke gebouwen te splitsen en niet meer alle ruimtes in één lijn te plaatsen. Bij grotere hoeves stonden de gebouwen apart. Vaak in een L- of U-vorm, maar dat laatste kwam, net als de vierkantshoeve, zelden voor in de Kempen. De meeste boeren hadden er de middelen niet voor.

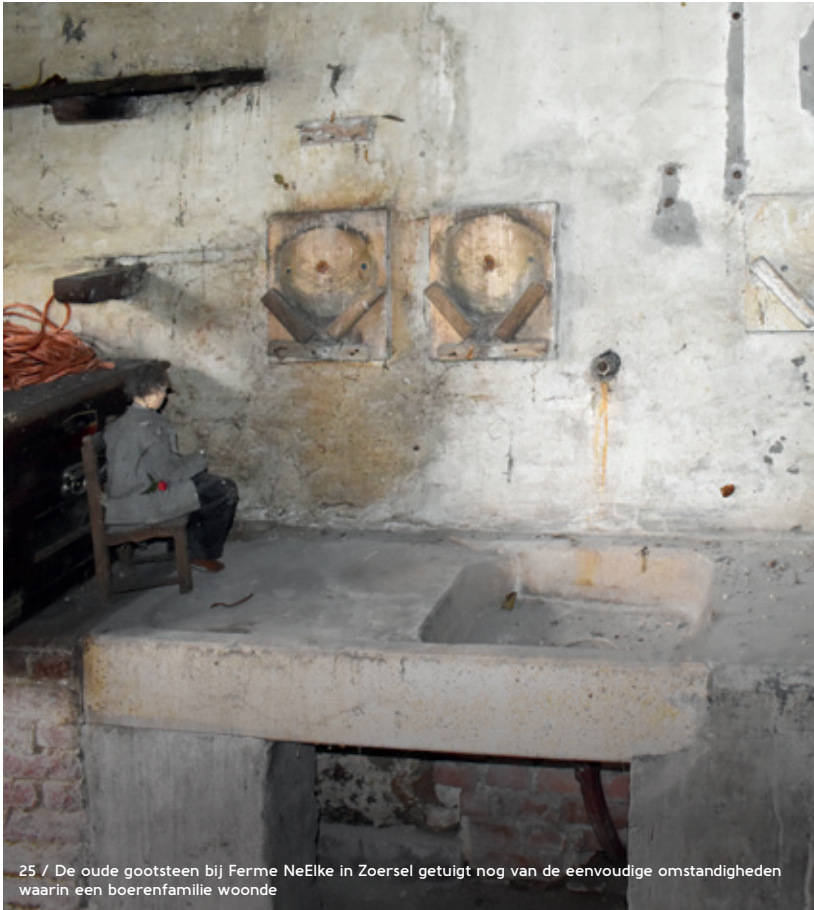
25 / De oude gootsteen bij Ferme NeElke in Zoersel getuigt nog van de eenvoudige omstandigheden waarin een boerenfamilie woonde

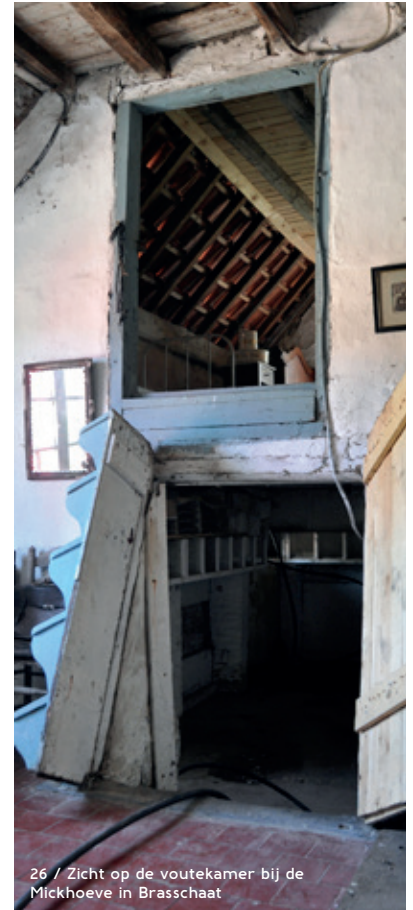
26 / Zicht op de voutekamer bij de Mickhoeve in Brasschaat

Ook de lage opkamer, voutekamer of kelderkamer kwam veel voor. Je kwam er via een klein trapje en ze diende als slaapkamer. Onder de opkamer lag een halfverzonken kelder die diende als koele opslagruimte voor onder meer boter en melk. Een gebouw volledig onderkelderden was meestal niet mogelijk door de vochtproblemen.

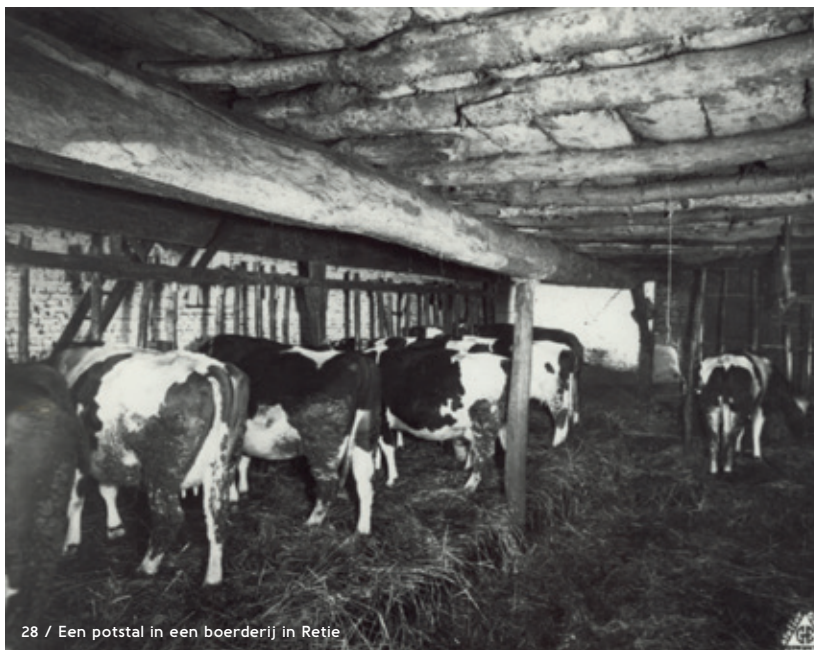
28 / Een potstal in een boerderij in Retie

Wanneer de potstal vol was, haalde de boer die leeg met een mestkar van 1,7 tot 1,8 meter hoog, getrokken door een os of een paard. De staldeuren hoefden dus niet zo hoog te zijn, waardoor de warmte beter binnen bleef hangen. De staldeuren van de oogstschuren waren hoger, maar daar komen we straks op terug.

Nog een handigheidje van toen: op een aantal hoeves lag boven de potstal een 'schelf'. Dat is een hooizolder vanwaaruit de boer het hooi rechtstreeks in de stal kon gooien.

De potstal was vochtig en donker. Het vee werd er vuil en de melkwinning in die onhygiënische omstandigheden was moeilijk. Bovendien was de kwaliteit van de melk slecht. De dieren stonden en lagen immers voortdurend in de vochtige mest en ademden continu de dampen ervan in. Het was onmogelijk om de uiers proper te houden. Ze hingen, zoals de poten, staarten, de achterkant en de hele onderkant van de koeien, vol met mestkorsten.

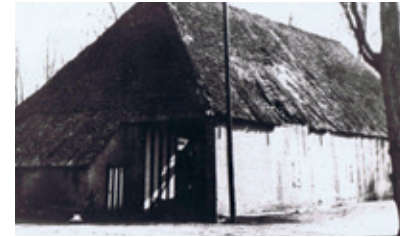
31 / Schuur van Achterste Hoeve in Zoersel. foto 1952

Een andere schuurvorm is de dwarsschuur met een dwarse dorsvloer en een inrijpoort in het midden van de lange gevel. Het graan lag opgetast aan weerszijden van de dorsvloer. Ook hier moesten de toegangspoorten van de schuur vaak hoger zijn dan de lage wand. Hoe breder de schuur, hoe lager de langswanden. Waar de poorten zaten, welfde het dak op. Slechts 9 van de 219 hoeves op de CAG-inventaris hebben een dwarsschuur.

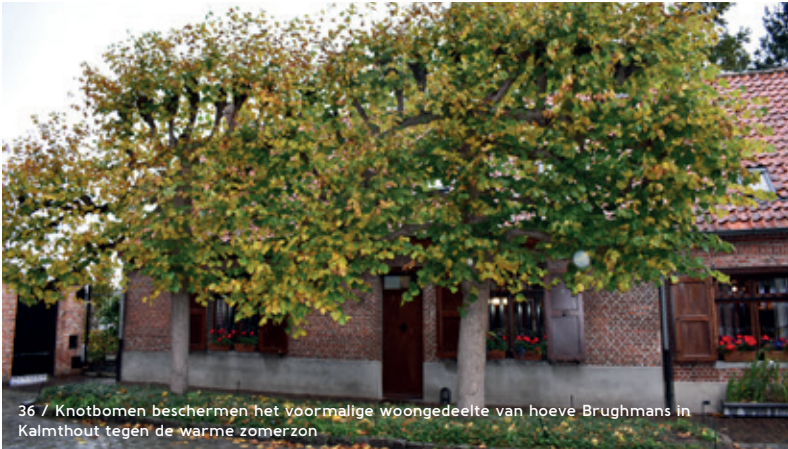
36 / Knotbomen beschermen het voormalige woongedeelte van hoeve Brughmans in Kalmthout tegen de warme zomerzon

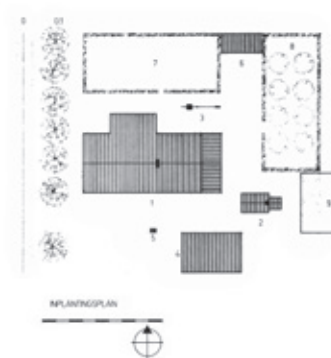
37 / Het archetypische inplantingsplan van de Kempense hoeve volgens Heinrich Sermeus

Ook bij de indeling van het erf stond efficiëntie centraal: de meest arbeidsintensieve landerijen lagen het dichtst bij de hoeve. Moestuinen en fruitboomgaarden lagen rond de hoeve, de akkers lagen verder. Daarachter kwamen de weilanden, de hooilanden en tot slot de bossen.

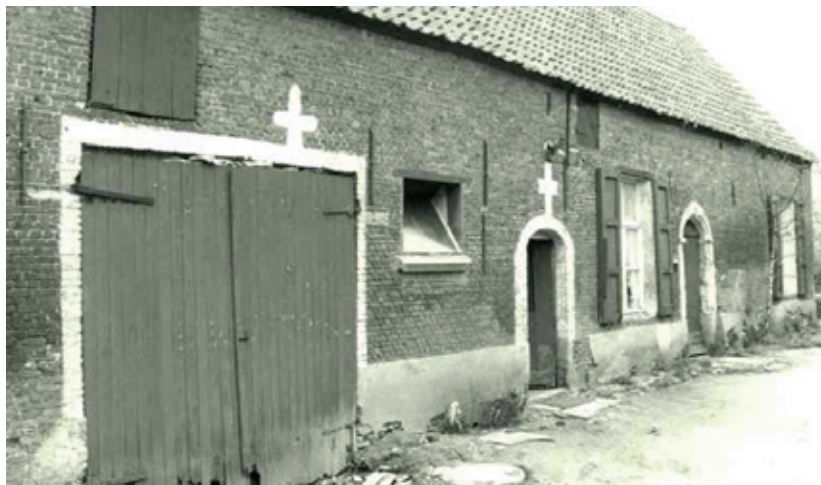
39 / Afweerkruisen bij een langgevelhoeve in de Donkereweg in Ranst. Ook een van de kelderraampjes had een kruis.

Hoeves hebben een zeer uitgesproken eigen karakter en een unieke regionale uitstraling. De schoonheid ligt in de efficiënte eenvoud en de weerspiegeling van eeuwenlange tradities. Veel opsmuk zie je niet op de meeste Kempense boerderijen. De weinige versieringen en ornamenten aan de hoeves hadden veelal een symbolische of religieuze betekenis.

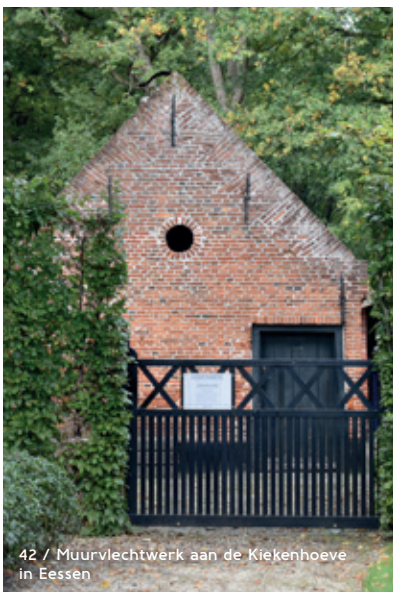
42 / Muurvlechtwerk aan de Kiekenhoeve in Essen

De Kiekenhoeve in Essen heeft bakstenen sierelementen: muurvlchtingen in de topgevel, segmentbogen boven de vensters, rechte strek boven de deur en korfboog boven de poort. In sierlijke letters is de

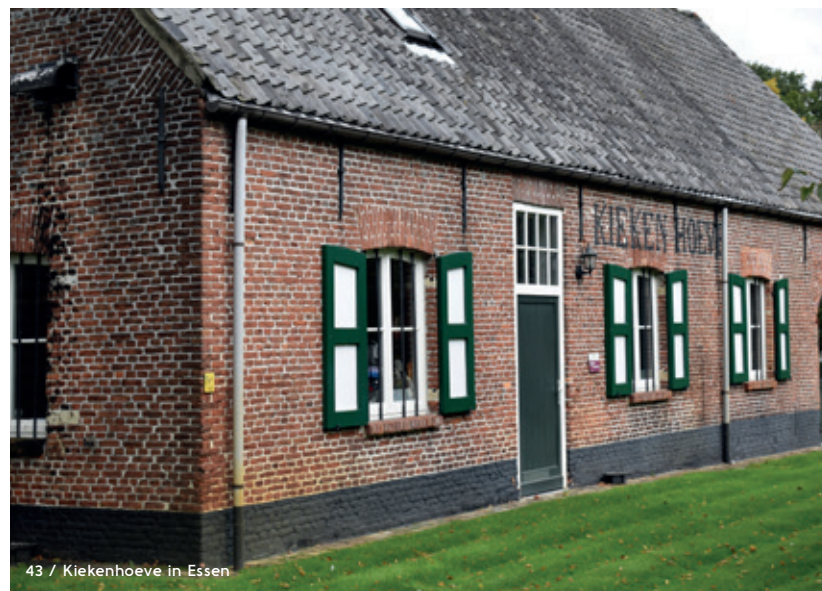
43 / Kiekenhoeve in Essen

naam van de hoeve op de gevel geverfd. De zwartgepekte plint diende om de muren te vrijwaren van opspattend vuil. Kleurige luiken maken het geheel af.

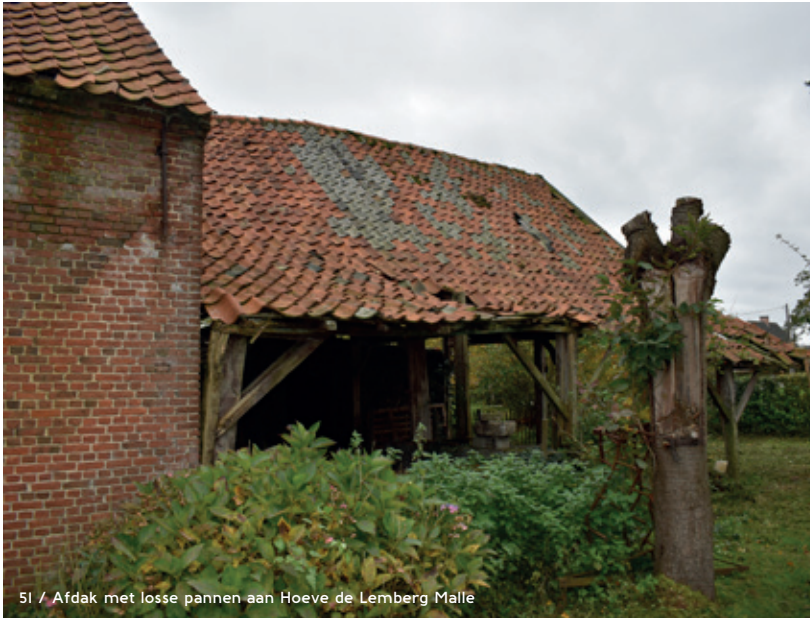
51 / Afdak met losse pannen aan Hoeve de Lemberg Malle

De jaarlijkse controle van een pannendak is geen overbodige luxe. Beschadigde delen herstel je best meteen, zodat schade door bijvoorbeeld waterinfiltratie niet erger wordt.

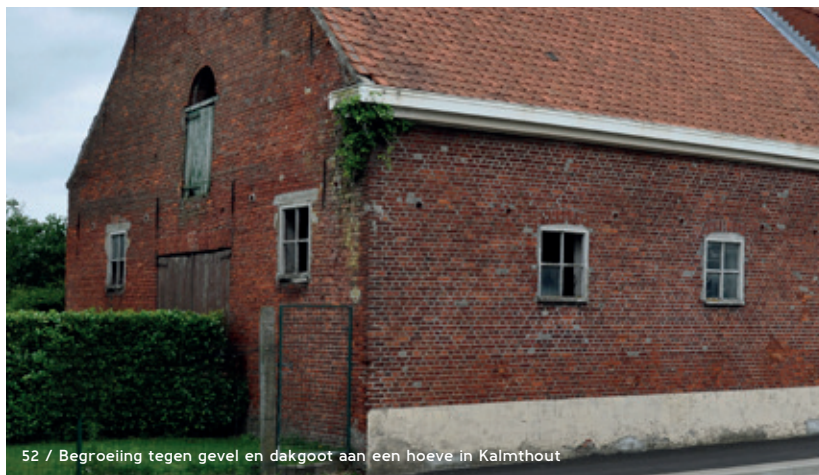
52 / Begroeiing tegen gevel en dakgoot aan een hoeve in Kalmthout

vochtproblemen. Het vocht kan ook het metsel- of voegwerk aantasten, algen en mossen aantrekken, die op hun beurt weer meer vocht ophouden.

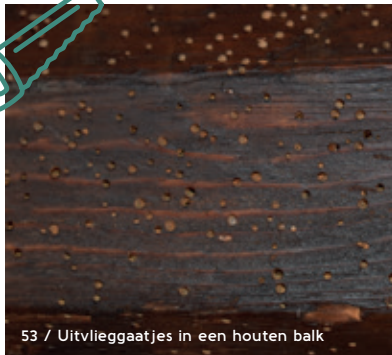
53 / Uitvlegaatjes in een houten balk

Het hout kan ook door schimmels aange-tast zijn. De oorzaak daarvan is altijd vocht! Start met de vochtbron weg te nemen en te verluchten. De meeste schimmels kan je eenvoudig behandelen met schuren en/of schimmelwerende producten. Behalve de huiszwam: de zwamdraden ervan lopen me-ters ver doorheen het huis om ergens een

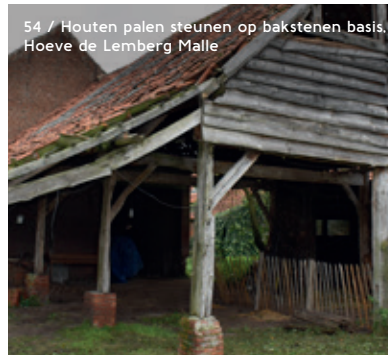
54 / Houten palen steunen op bakstenen basis. Hoeve de Lemberg Malle

Vocht in muren en houtrot onder aan palen en balken in stallen en schuren komt vaak voor in oude gebouwen. Hout dat in vochtige muren zit of in grondcontact staat, kan beginnen te rotten. Geef daarom extra aandacht aan vocht. Let erop dat balken of palen die je vervangt niet met vocht in aanraking komen. Dat kan bijvoorbeeld door ze op een geïsoleerde steen of op een metalen voet te zetten.

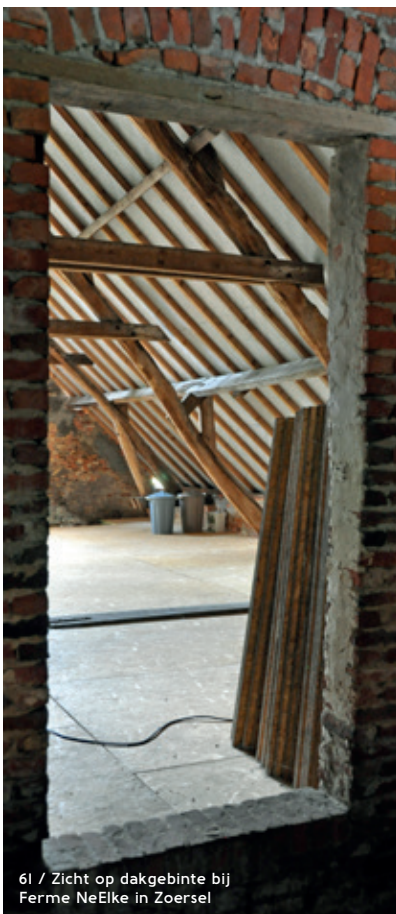
61 / Zicht op dakgebinte bij Ferme NeElke in Zoersel
